建物状況調査の結果の概要（重要事項説明用）

# 既存住宅状況調査 調査報告書

作成日	2021/1/12
調査実施日	2021/1/10	時刻	9 : 30 ~ 11 : 30	天候	曇り
建物名称	住まい まもる 様邸				
調査依頼主	会社名・担当者	サンプル 様			
調査立会者	会社名・担当者	(株)OSCAR OO

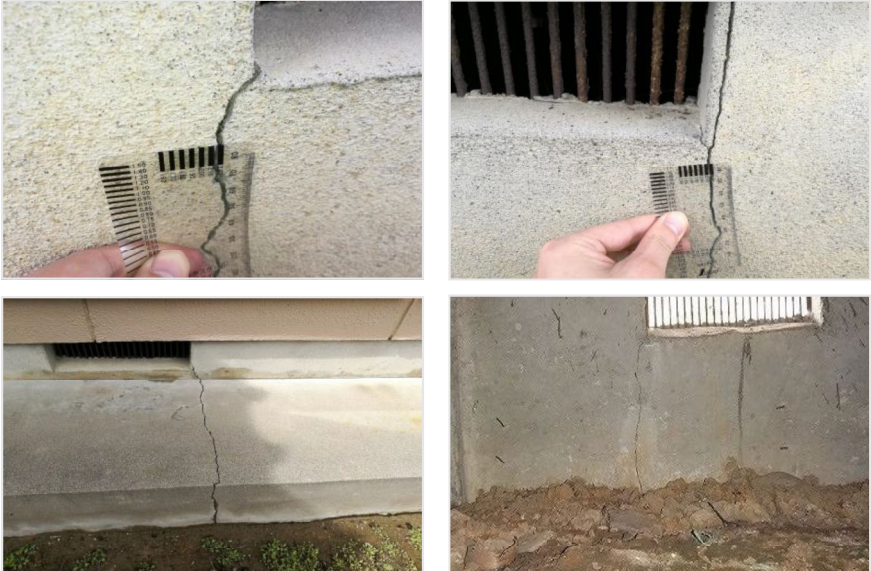
<p>【1】 基礎（構造）</p>

(1) 幅0.5mm以上のひび割れ	<input type="checkbox"/> ア 無し <input checked="" type="checkbox"/> イ 有り (下表に記入)	a. ひび割れが確認された場所 <input type="checkbox"/> 東面 <input checked="" type="checkbox"/> 西面 <input checked="" type="checkbox"/> 南面 <input type="checkbox"/> 北面 b. 最大のひび割れ幅 ( 0.8 ) mm

備考	<p>【1】</p> <p style="color: red;">0.5mm以上のひび割れが 3箇所ありました。 修繕が必要です。</p>
----	--

<p>備考/コメント</p> <p>0.5mm以上のひび割れが3箇所ありました。修繕が必要です。</p>

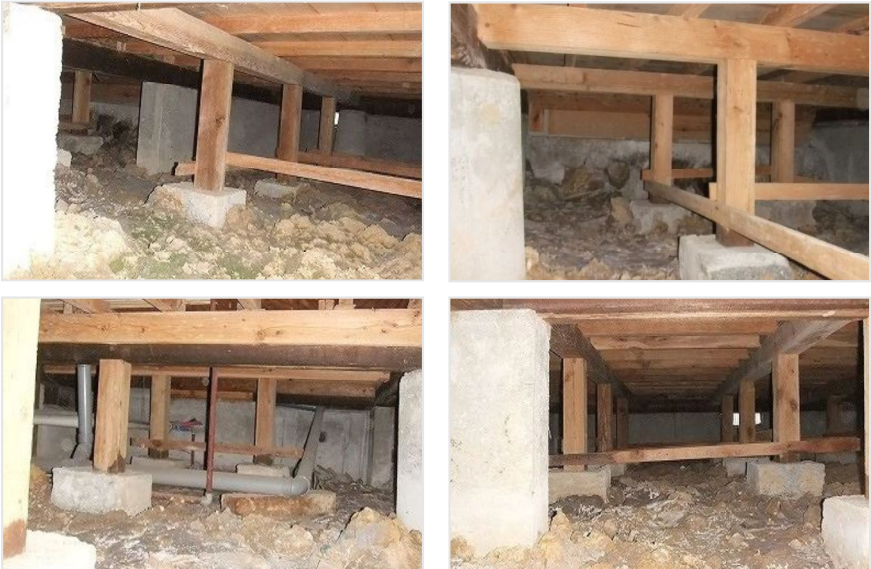
<p>【2】 土台・床組（構造）</p>

<p>備考/コメント</p> <p>異常ありませんでした。</p>

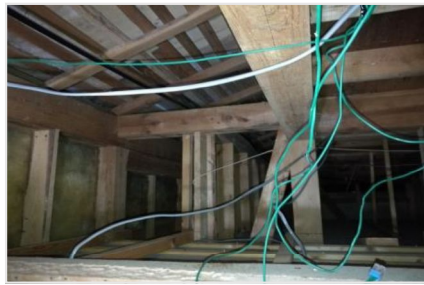
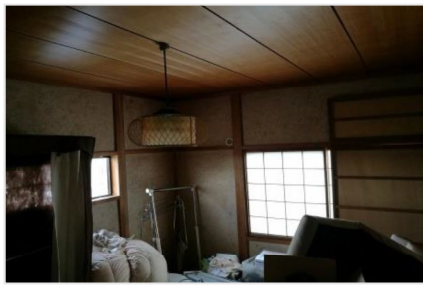
<p>【4】 柱及び梁（構造）</p>

<p>備考/コメント</p> <p>異常ありませんでした。</p>

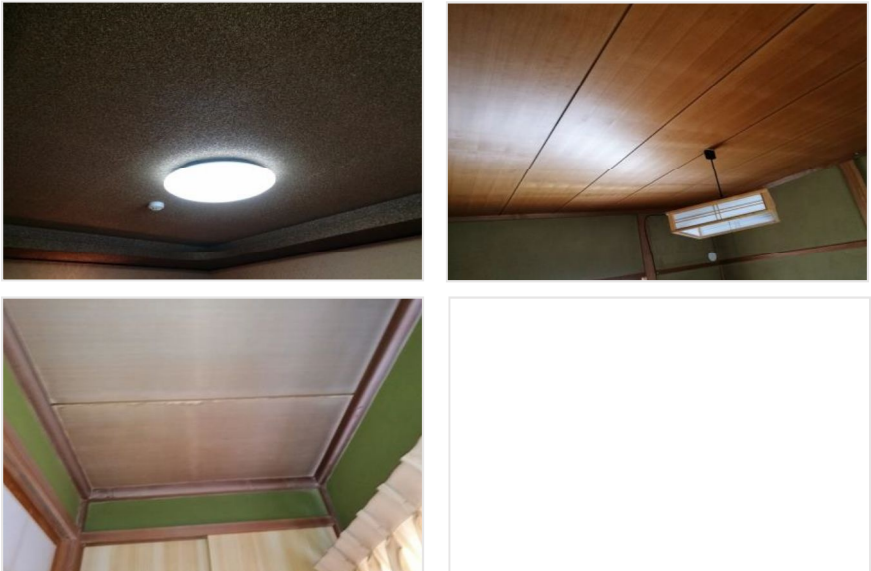
【8】 天井（構造）

備考／コメント  異常ありませんでした。

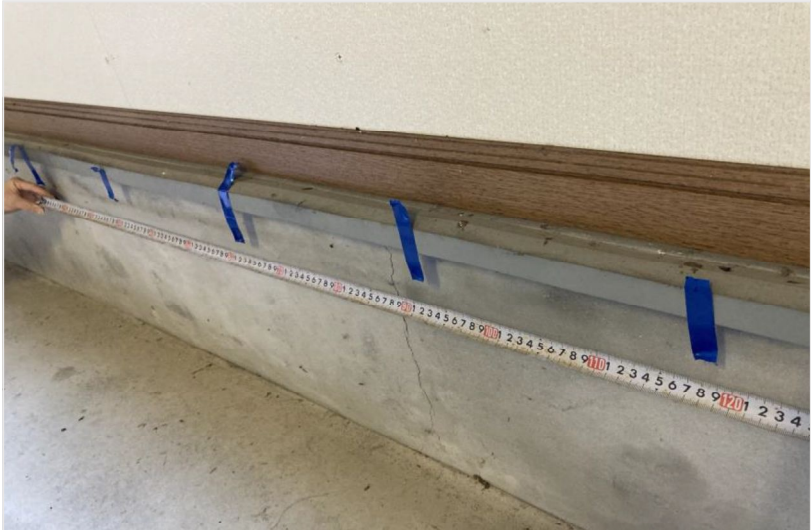
<p>【12】 鉄筋探査（構造）</p>

<p>備考／コメント</p> <p>概ね300@で配筋されています。</p>

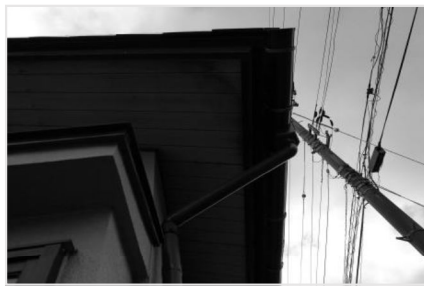
<p>【15】 軒裏（雨水）</p>

<p>備考/コメント</p> <p>1階屋根軒裏南面に雨染みが確認されました。 雨漏りにより浮きが生じています。</p> <p>サンプルの為一部ぼかしが入っています。</p>

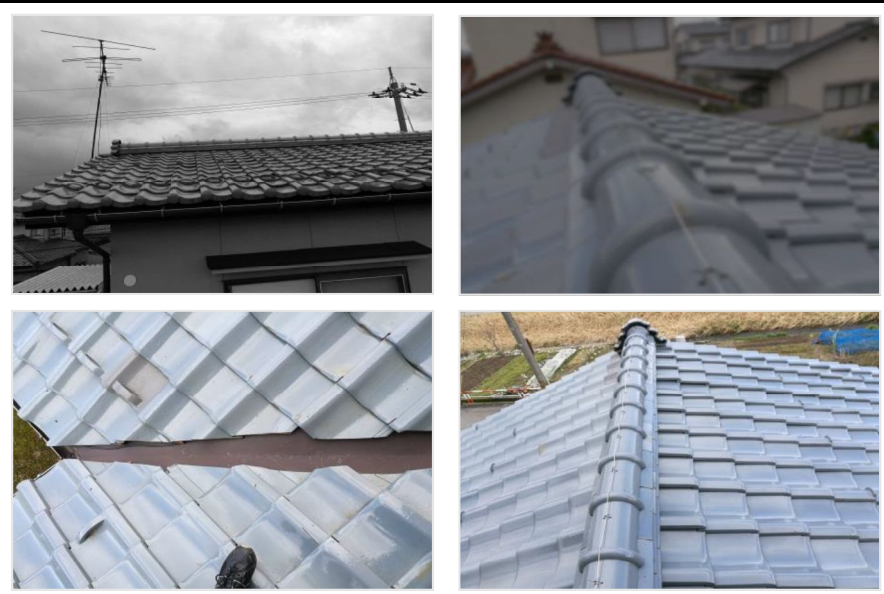
<p>【20】 屋根（雨水）</p>

<p>備考／コメント</p> <p>異常ありませんでした。</p> <p>サンプルの為一部ぼかしが入っています。</p>
